Anspruchsvolle Kanalerneuerung in Sulzbach am Main. In wechselnder Geologie musste der Kanal vergrößert und ein Regenüberlaufsystem gebaut werden.

Regenüberlaufsystem in Sulzbach gebaut

Herausforderung wechselnde Geologie

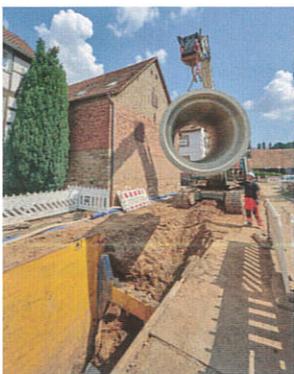
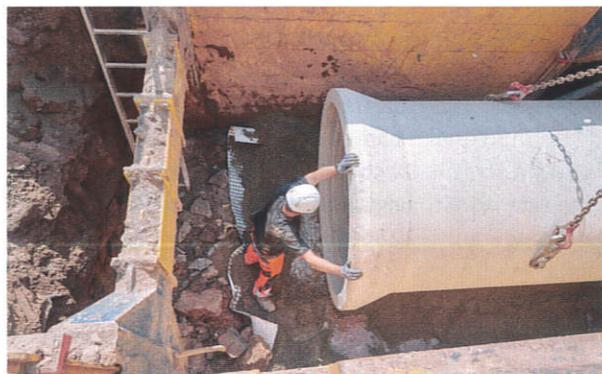
Verlegung der Betonrohre | Fotos: Sonntag Baugesellschaft mbH & Co. KG

Zur Stabilisierung wurde der Kanal bis 0,80 m unter der Rohrsohle ausgekoffert, mit einer Grobschlagschicht fixiert und das anfallende Wasser über eine Drainleitung abgeführt. Hierauf kam eine Grobschlagpackung, die mit Geotextil umwickelt wurde, um ein Auseinanderdrücken des Grobschlagaufbaus in den umliegenden plastischen Untergrund zu verhindern. Darüber hinaus wurden die Stahl-

betonrohre nach Vorgabe des Baugrundgutachters entweder in einer bewehrten Betonbettung verlegt oder bis zum Kämpfer in Beton fixiert.
